# —屋根の脱気緩衝材と補強・補修材—

## タスペーサー

### —タスペーサーについて—

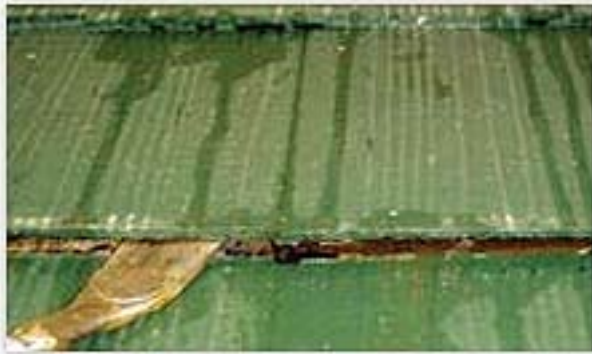
### 溜まっていた雨水

左の写真のように、長年屋根の溝を塞がれた状態の縁切りをしたところ、溜まっていた雨水が流れ出てきました。この雨水のたまりが、屋根の腐朽になり雨漏りにもつながっていきます。

元々、屋根材の表面には、雨水排水や、通気性の確保を目的とした溝がついています。しかし、その隙間を塗料で埋めてしまい、屋根材の合わせ目から進入してきた雨水が排出されなくなってしまう。そこに雨水が浸入し、結果的に屋根の腐朽や雨漏りの原因になります。元々ある屋根の隙間を人工的に造りだすことを、縁切りといいます。この作業をするかないかで、屋根の寿命につながります。

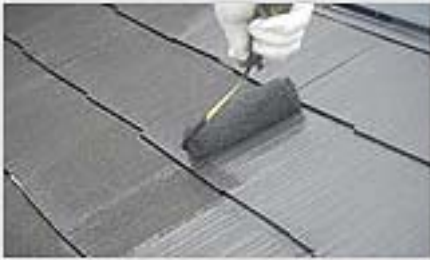
【下塗り】

1. 下塗り(シーラー・プライマー)。
2. 手差しで挿入。屋根材の縦合せ目から水平方向下部の、15cm 位離れた左右の箇所へ挿入する。
3. 上下重なり水平方向のダメ込みを行った後ローラーを水平方向に使って塗装し、完了後、タスペーサーを抜き取らずに完了。

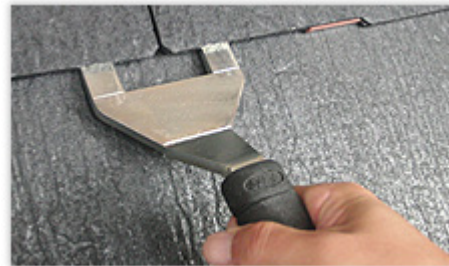
2 度目の屋根の塗り替えで、前回の塗料が屋根材の重なり部を密着させている場合や、手差し挿入では困難な場合などは、エスパッター(縁切り工具)を用いながら、タスペーサーを挿入すると簡単に施工できます。

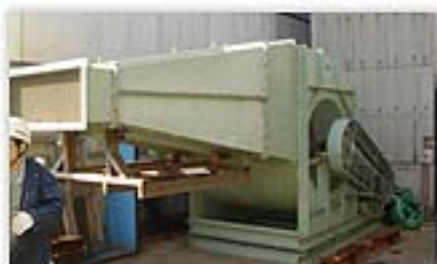
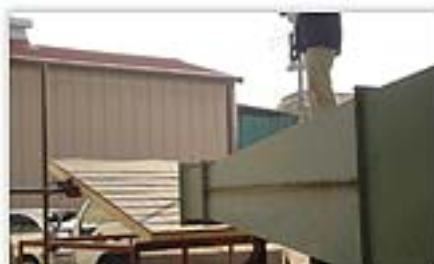
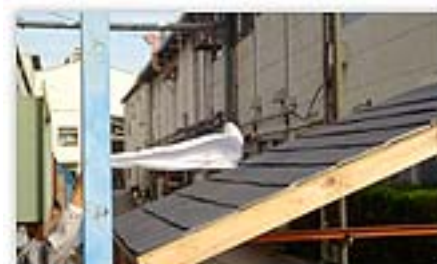
### 【実験風景】

財団法人建材試験センターの送風試験装置を用い、強風時の状況を再現。  
風速 10m/s～50m/s でのタスペーサー(隙間緩衝材飛散)の有無を確認しました。  
送風保持時間は各 10 分間に設定しました。

送風機出口中心から試験体屋根材までの水平距離は 1,000mm に設定。屋根勾配は 4/10 に保ちました。  
試験体上部は隙間 6～7mm に、下部 2～3mm に設定。風速を段階的に変え、目視確認しました。

風速 50m/s の状況で、スレート板屋根材の一部が上下に激しく振動しましたが、タスペーサーは飛散しませんでした。

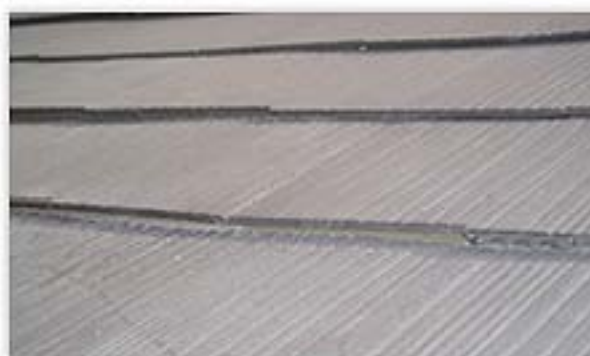
隙間 下部 2～3mm

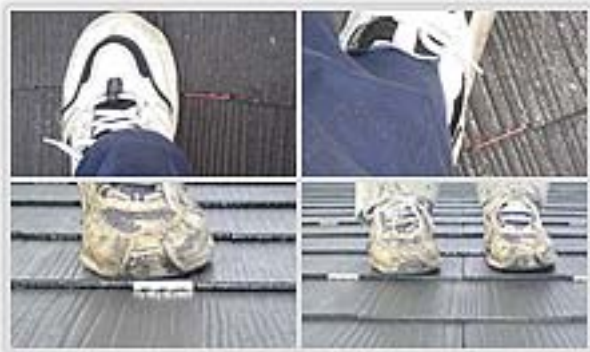
左の写真は、11 年前の屋根面でのテストですが、つま先、かかと、タスペーサーを挿入した上、両足で乗っても、タスペーサーは破損しませんでした。

タスペーサーを挿入した箇所の真上や周囲に、普通の作業性で、ある程度の加重がかかっても、屋根材が破損しにくいことがわかります。

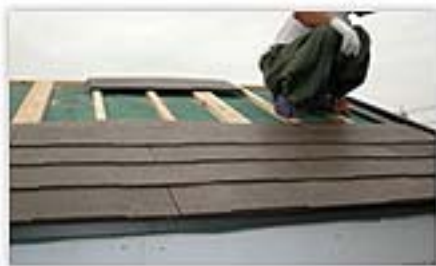
弊社社の屋上に設置してある実験用木造切妻勾配屋根を対象として実験を実施。

【屋根材施工状況】

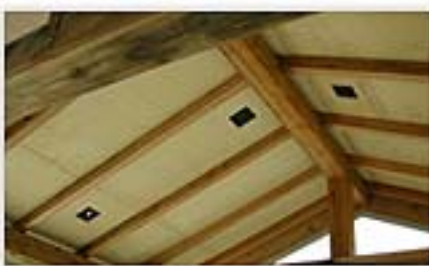
この実験は、「タスペーサー」を利用することにより、野地板での「温度」及び「湿度」の変化を測定する。

【測定器設置場所】

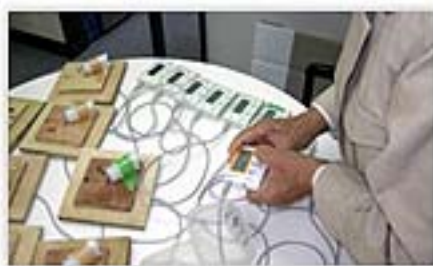
【測定器類】
